Asbestinventarisatetest

St.-Truidenstraat 17, 3404 Landen

Attestnummer : 20240313-000204.000

Niet-asbestveilig

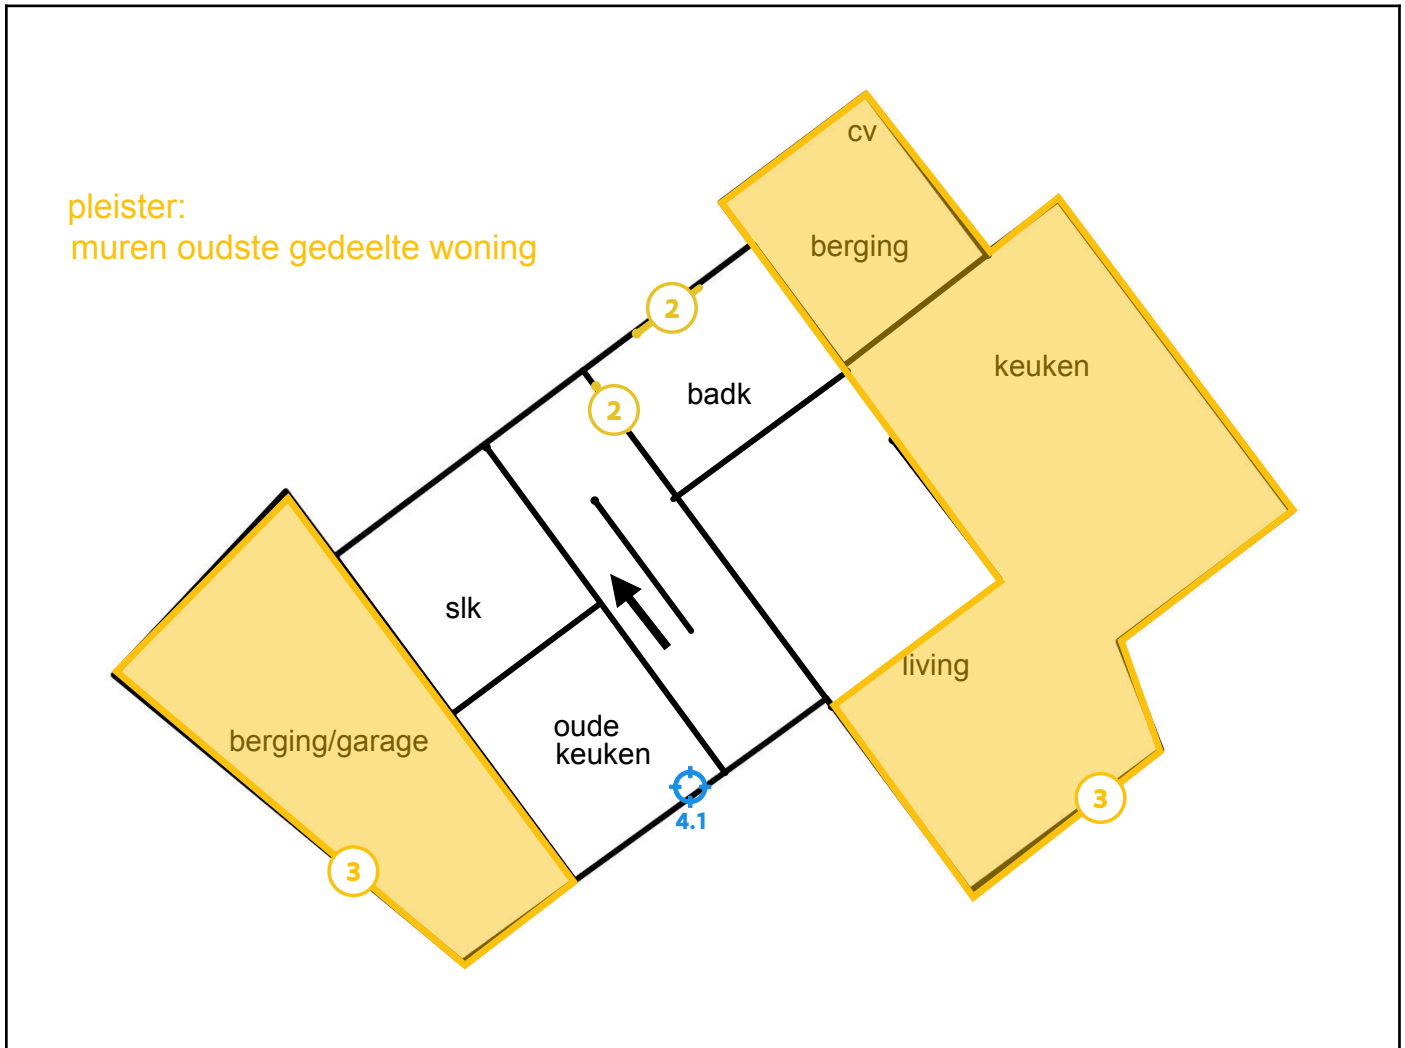
Plan 1.2: gelijkvloers

Beschrijving	Type	Actie
2. vensterbank en tussendeurdorpel massal	Asbestmateriaal	Zorgvuldig beheren
3. aanbouw	Uitsluiting	-
4. pleister muren	Geen asbest	-
4.1 Code: MM1	Mengmonster	-

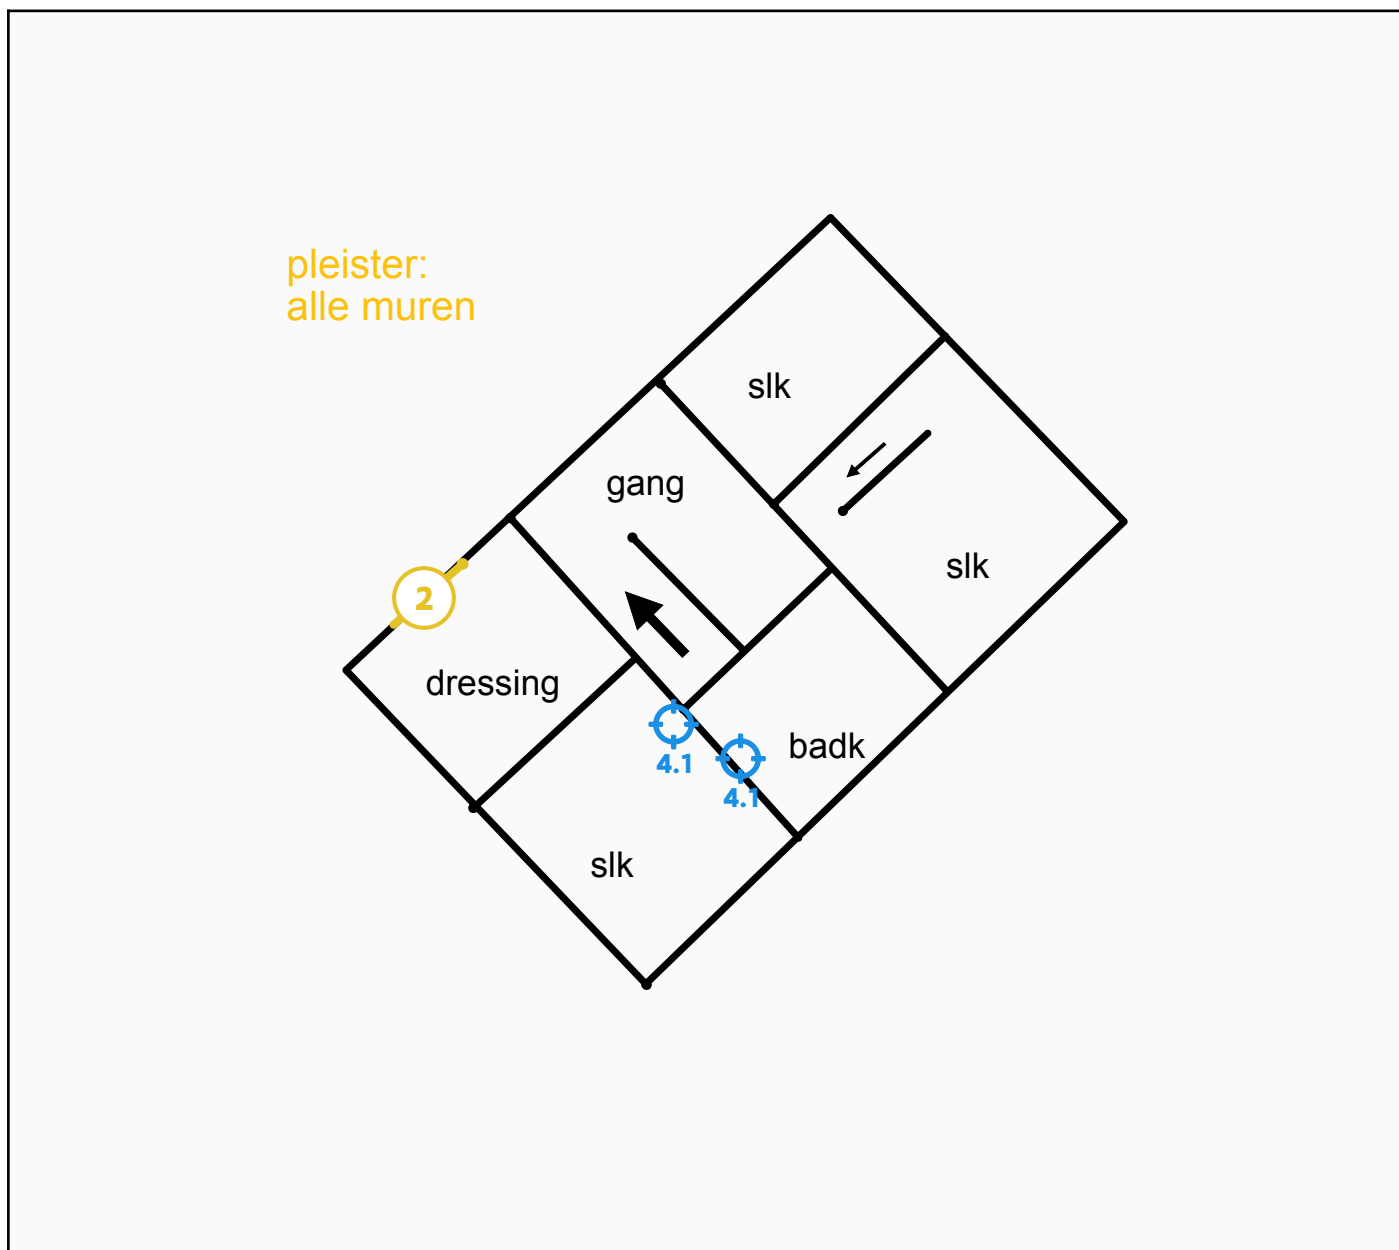
Plan 1.3: verdieping +1

Beschrijving	Type	Actie
2. vensterbank en tussendeurdorpel massal	Asbestmateriaal	Zorgvuldig beheren
4. pleister muren	Geen asbest	-
4.1 Code: MM1	Mengmonster	-

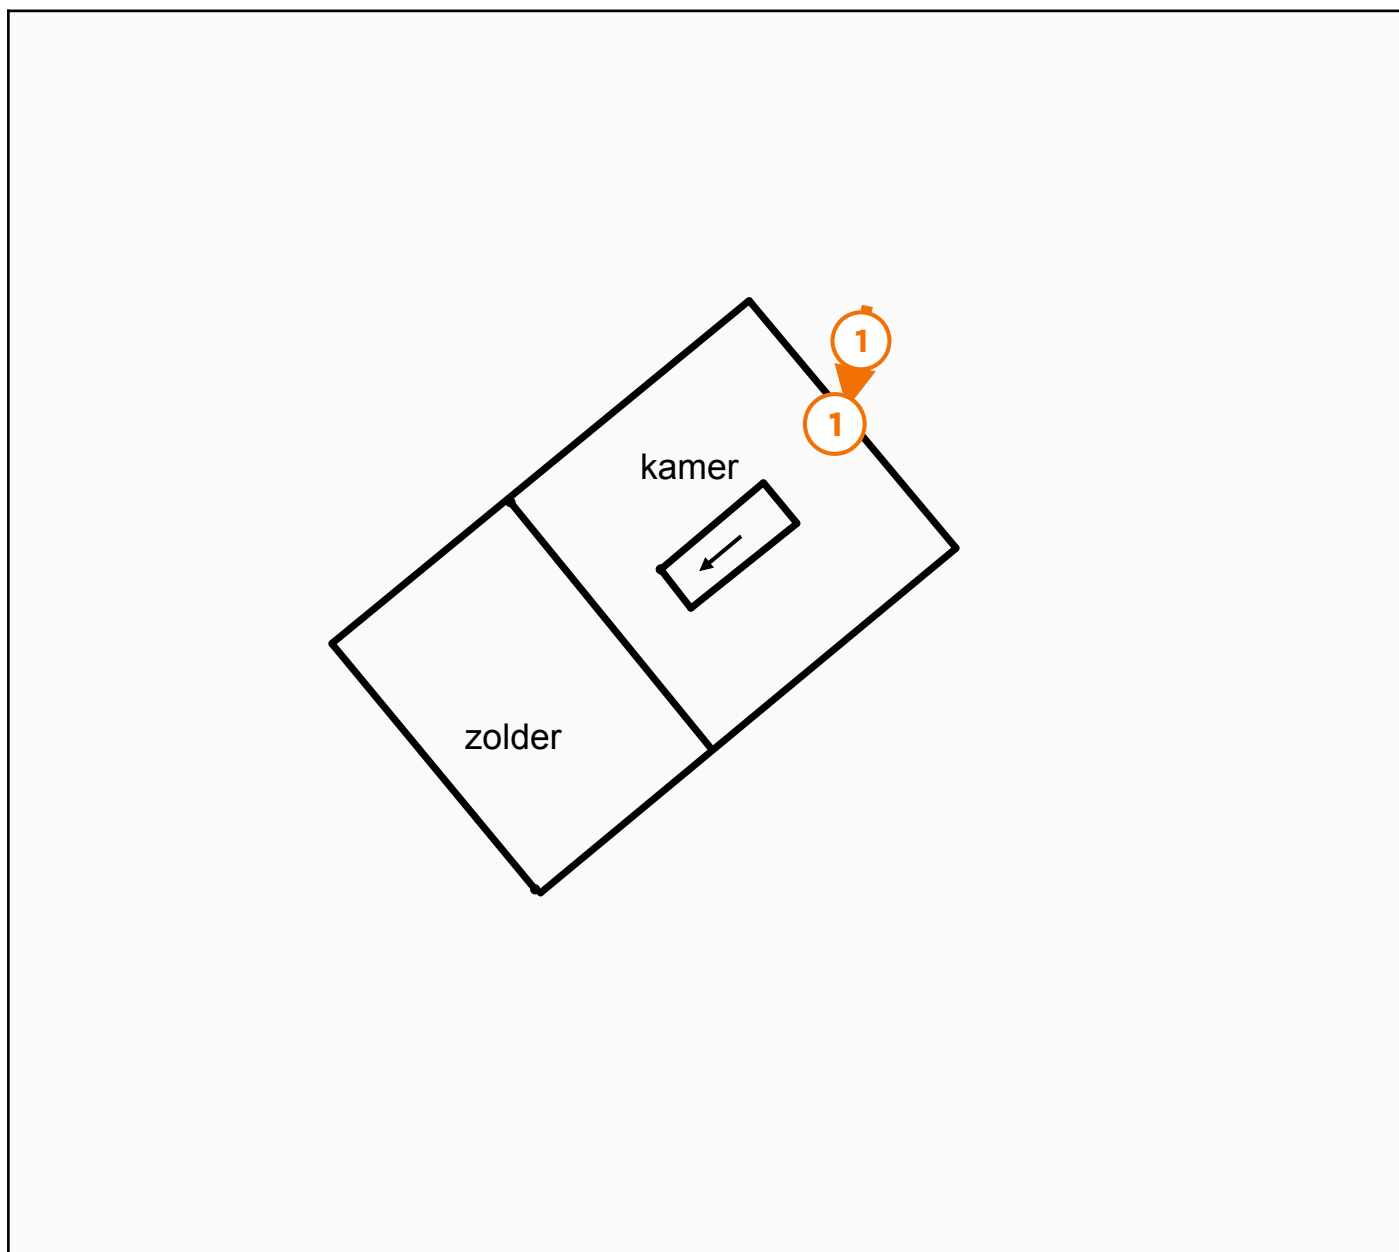
Plan 1.4: zolder +2

Beschrijving	Type	Actie
1. schouwbus rechtse schoorsteen	Asbestmateriaal	Verwijderen

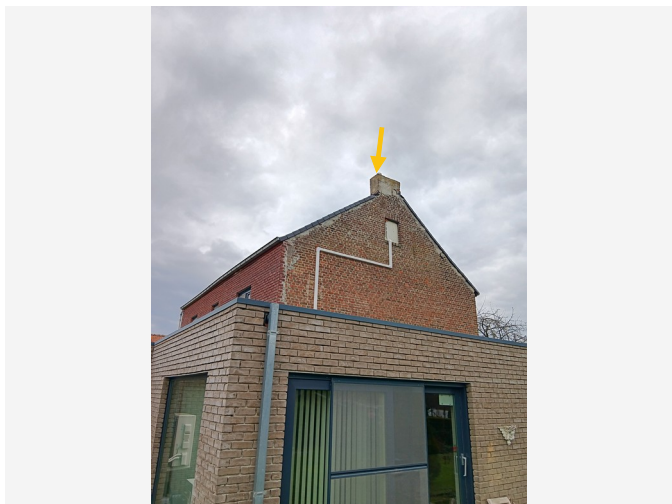
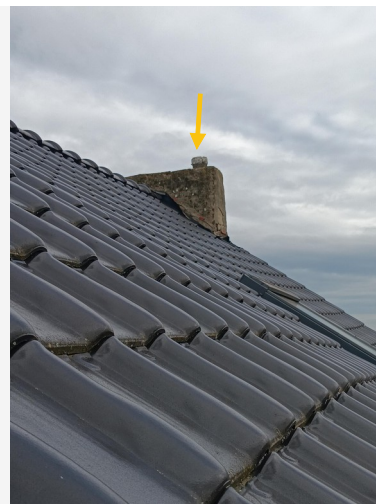
Het asbestmateriaal valt onder de mijlpaal van 2034.

Verwijderen

Eindbeoordeling materiaalrisico	Laag materiaalrisico en/of verlaagde kans op vezelvrijgave
---------------------------------	--

Gebondenheid	Categorie 1: hechtgebonden in oorsprong
Asbestsoort (vezeltype)	Crocidoliet aanwezig
Asbestconcentratie	Laag (< 50%)
Afschermingsgraad van het gehele materiaal	Geheel of deels vrij aan de buitenlucht
Toestand van het materiaal	Licht beschadigd, licht verweerd. Intact materiaal type Pical – asbestboard of categorie III 'gebondenheid'

Beschrijving	schouwbus rechtse schoorsteen
Omgeving	Buiten
Primaire drager	HVAC infrastructuur en uitrusting
Asbestmateriaal	Rookgaskanaal
Bindmiddel van asbestmateriaal	Cement
Gebondenheid op basis van bindmiddel	Hecht
Hoeveelheid (lengte - omtrek - dikte - aantal)	• 0,50 m - 45,00 cm - 0,50 cm - 1 stuk
Totaal volume	0,001 m ³

Eenvoudig bereikbaar	Ja
Bevestigingswijze	<ul style="list-style-type: none">• Verlijmd, ingegoten, versmeerd
Identificatiemethode	Vaststelling zonder monstername
Destructieve handeling voor identificatie	Nee
Opmerking	Betreft het bovenste deel van de rechtse schoorsteen. Deze is zichtbaar vanuit de dakvelux, en tevens vanop de straat. Meestal is dit enkel het bovenste uitstekende deel, en niet de gehele schouwpijp vanaf de gelijkvloerse verdieping.

- Zorg voor een veilig beheer. Vermijd het beschadigen van het asbestmateriaal. Controleer de toestand jaarlijks op wijzigingen.
- Zorg voor een veilig beheer en verwijder dit asbestmateriaal wanneer het bij werken eenvoudig bereikbaar wordt. Controleer de toestand jaarlijks op wijzigingen.

- Eenvoudige handelingen: mag via doe-het-zelf of door werknemer(s) met opleidingsattest eenvoudige handelingen
Neem de omliggende bakstenen weg, zodat de asbestcementen buis vrij komt en op eenvoudige wijze verwijderd kan worden. Let er goed op om de buis zelf niet te beschadigen bij het verwijderen van de stenen of bij het naar beneden brengen van de buis. Denk tevens aan uw persoonlijke beschermingsmaatregelen: fp3-mondmasker, wegwerpoveral en -handschoenen.

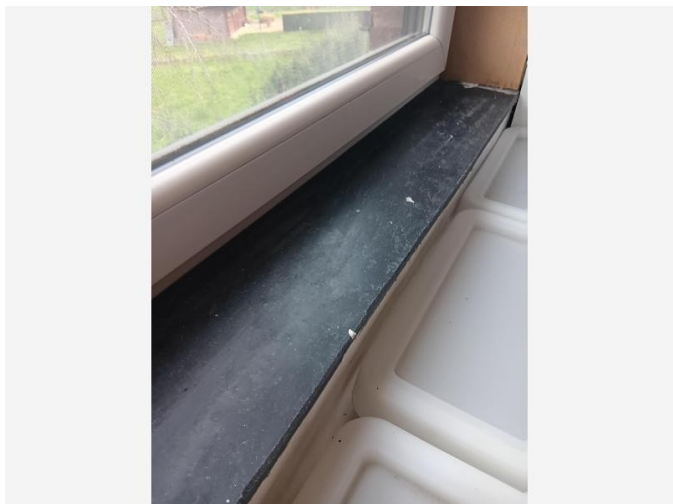
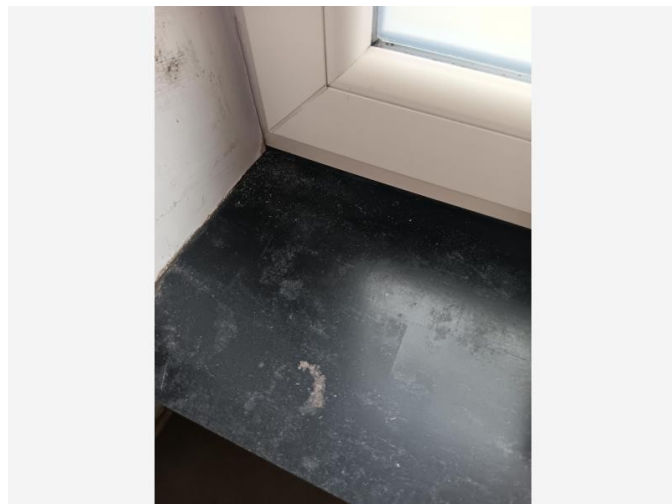
Het asbestmateriaal valt onder de mijlpaal van 2040.

Zorgvuldig beheren

Eindbeoordeling materiaalrisico	Zeer laag materiaalrisico en/of zeer lage kans op vezelvrijgave
---------------------------------	---

Gebondenheid	Categorie 1: hechtgebonden in oorsprong
Asbestsoort (vezeltype)	Alleen chrysotiel
Asbestconcentratie	Laag (< 50%)
Afschermingsgraad van het gehele materiaal	Geheel of deels (ook) vrij aan de binnenlucht
Toestand van het materiaal	Onbeschadigd, niet verweerd

Beschrijving	vensterbank en tussendeurdorpel massal
Omgeving	Binnen
Primaire drager	Wandopening verticaal (raam, deur, ...)
Asbestmateriaal	Plaat, paneel, tablet - Type Massal
Bindmiddel van asbestmateriaal	Cement
Gebondenheid op basis van bindmiddel	Hecht
Hoeveelheid (oppervlakte - dikte - aantal)	<ul style="list-style-type: none">• 0,25 m² - 1,00 cm - 1 stuk• 0,25 m² - 1,00 cm - 1 stuk• 0,20 m² - 1,00 cm - 1 stuk
Totaal volume	0,007 m ³
Eenvoudig bereikbaar	Ja
Bevestigingswijze	<ul style="list-style-type: none">• Geklemd

Identificatiemethode	Vaststelling zonder monstername
Destructieve handeling voor identificatie	Nee
Opmerking	betreft 2 vensterbanken en 1 tussendeurdorpel. Voor de juiste locatie, zie plannen.

- Zorg voor een veilig beheer. Vermijd het beschadigen van het asbestmateriaal. Controleer de toestand jaarlijks op wijzigingen.

- Eenvoudige handelingen: mag via doe-het-zelf of door werknemer(s) met opleidingsattest eenvoudige handelingen
Neem de nodige voorzorgsmaatregelen: fp3-mondmasker, wegwerphandschoenen en -overall. Kap de pleister rond de vensterbank los, zorg dat je de vensterband zelf niet beschadigd. Verwijder deze in z'n geheel: stop in een plastic zak, tape deze goed dicht en breng naar het recyclagepark.

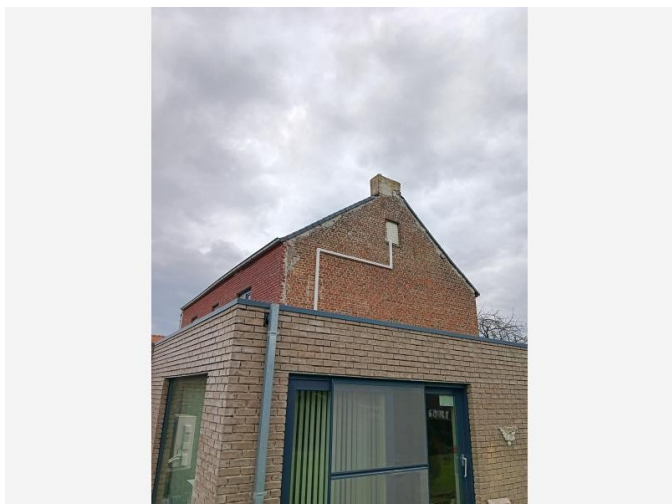
Situeringfoto

Uitgesloten van inspectie

Bouwjaar: 2010

Constructies gebouwd vanaf 2001 moeten niet onderzocht worden

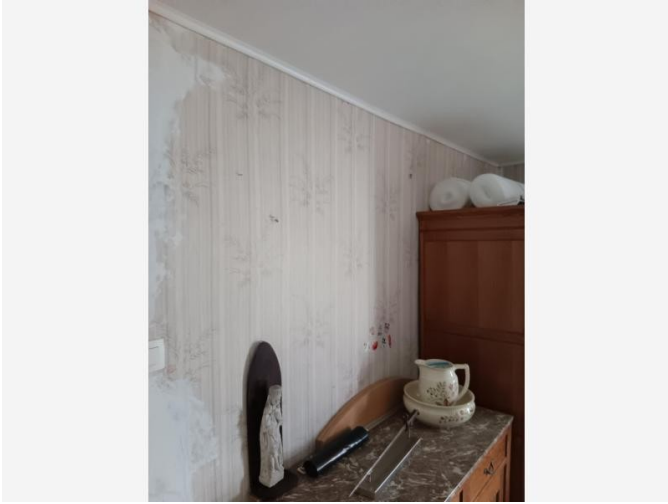
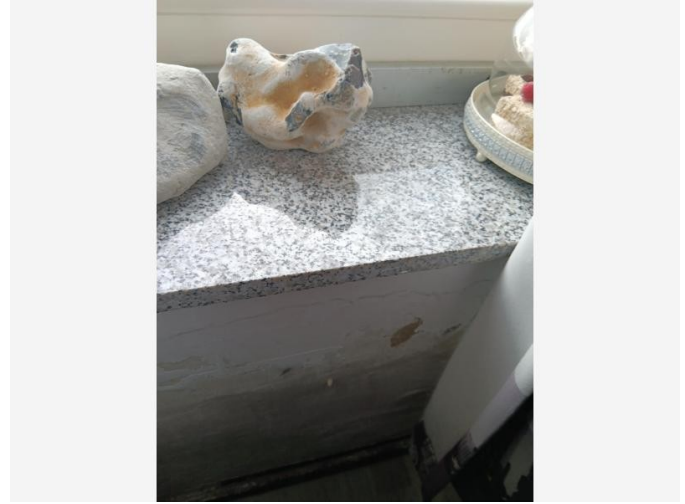
Fiche 4: pleister muren

Geen asbest

#	Type	Referentie	Resultaat
4.1	Mengmonster	MM1	Geen asbest

Beschrijving	pleister muren
Omgeving	Binnen
Primaire drager	Wand buitenschil

Bindmiddel van materiaal	Gips - kalk
Gebondenheid op basis van bindmiddel	Niet-hechtgebonden
Hoeveelheid (oppervlakte - dikte - aantal)	• 300,00 m ² - 1,00 cm - 1 stuk
Totaal volume	3,00 m ³
Identificatiemethode	Vaststelling met monstername
Destructieve handeling voor identificatie	Nee
Opmerking	Betreft een gedeelte van de muren van het "oude originele woonhuis uit 1920". Sommigen hebben gyproc of houtplaat tegen de wand, mogelijks zit daar nog pleister achter. In de nieuwe aanbouw uit 2010 is dit niet van toepassing, gezien er toen geen asbest meer gebruikt mocht worden in Vlaanderen.
