Asbestinventarisatetest

St.-Truidenstraat 17, 3404 Landen

Attestnummer : 20240313-000204.000

Niet-asbestveilig

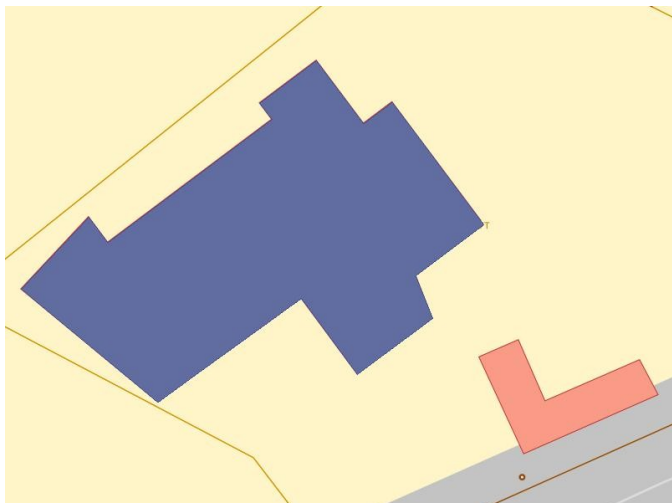
Zone 1: woning

Tijdens de inspectie vastgesteld:

- 2 Asbestmaterialen**
- 0 Beperkingen
- 1 Uitsluitingen**
- 0 Roerende goederen
- 0 Puin, steenslag, (water)bodem
- 0 Adviezen
- 1 Geen asbest**

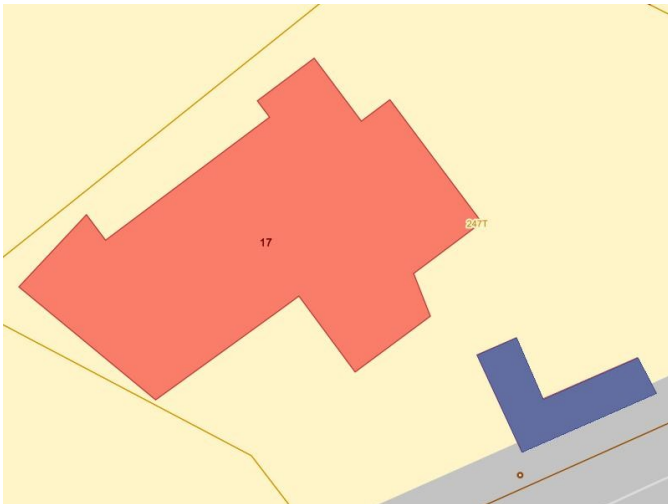
Zone 2: tuinhuis

Tijdens de inspectie vastgesteld:

- 0 Asbestmaterialen
- 0 Beperkingen
- 1 Uitsluitingen**
- 0 Roerende goederen
- 0 Puin, steenslag, (water)bodem
- 0 Adviezen
- 0 Geen asbest

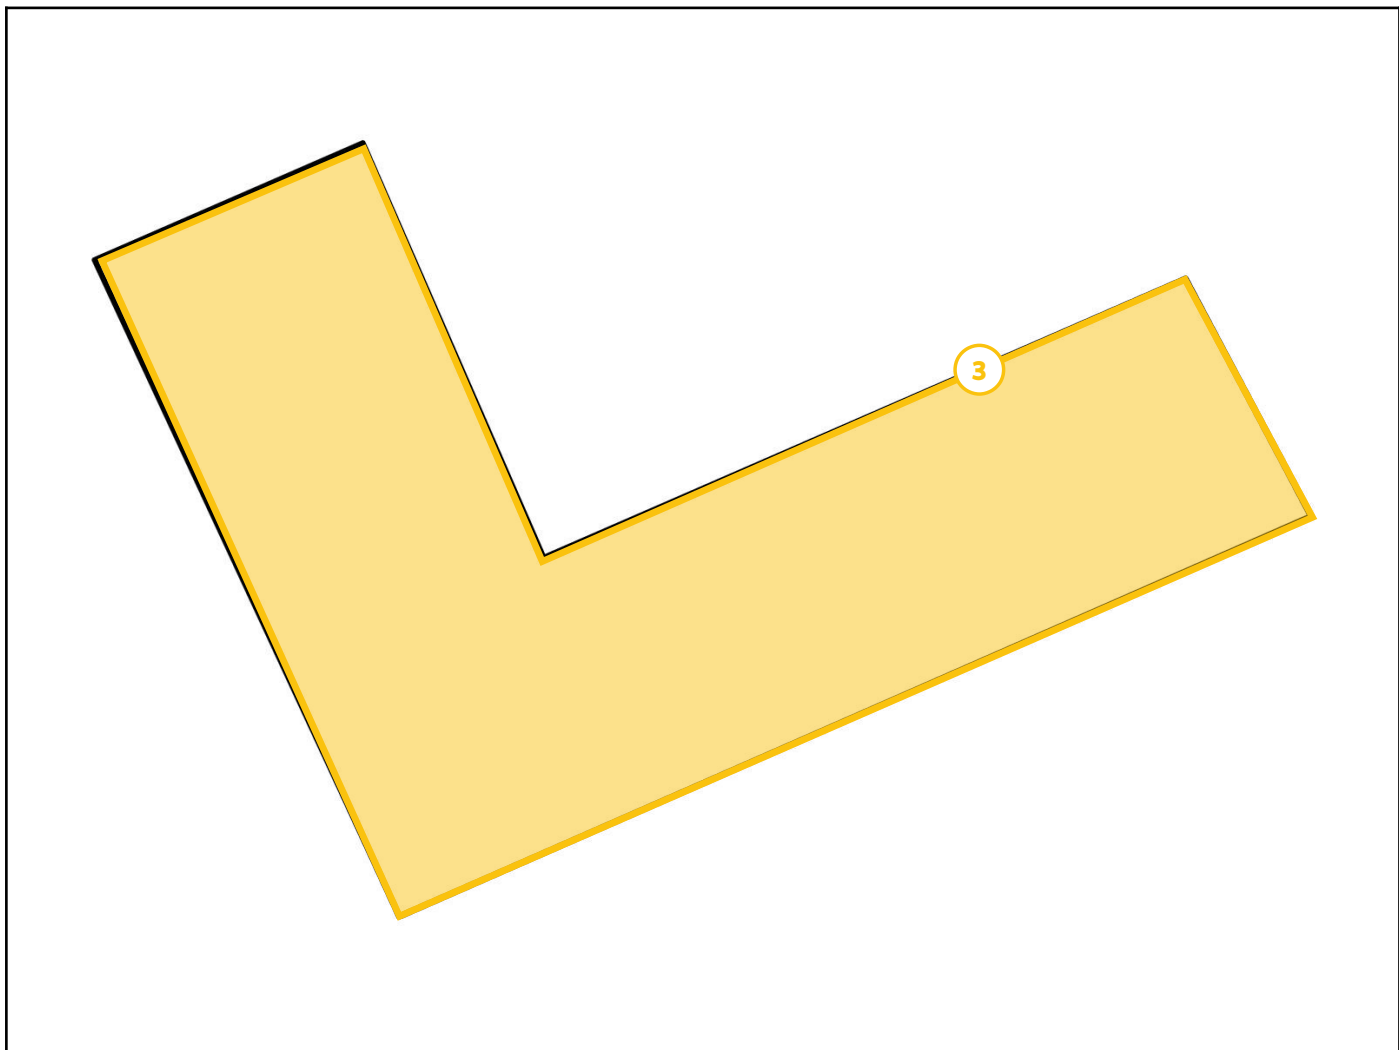
Plan 2.1: tuinhuis plan

Beschrijving	Type	Actie
3. aanbouw	Uitsluiting	-
